Geschichte inszenieren

Alte Hofbibliothek, Donaueschingen

Projekt
Umbau Alte Hofbibliothek,
Donaueschingen

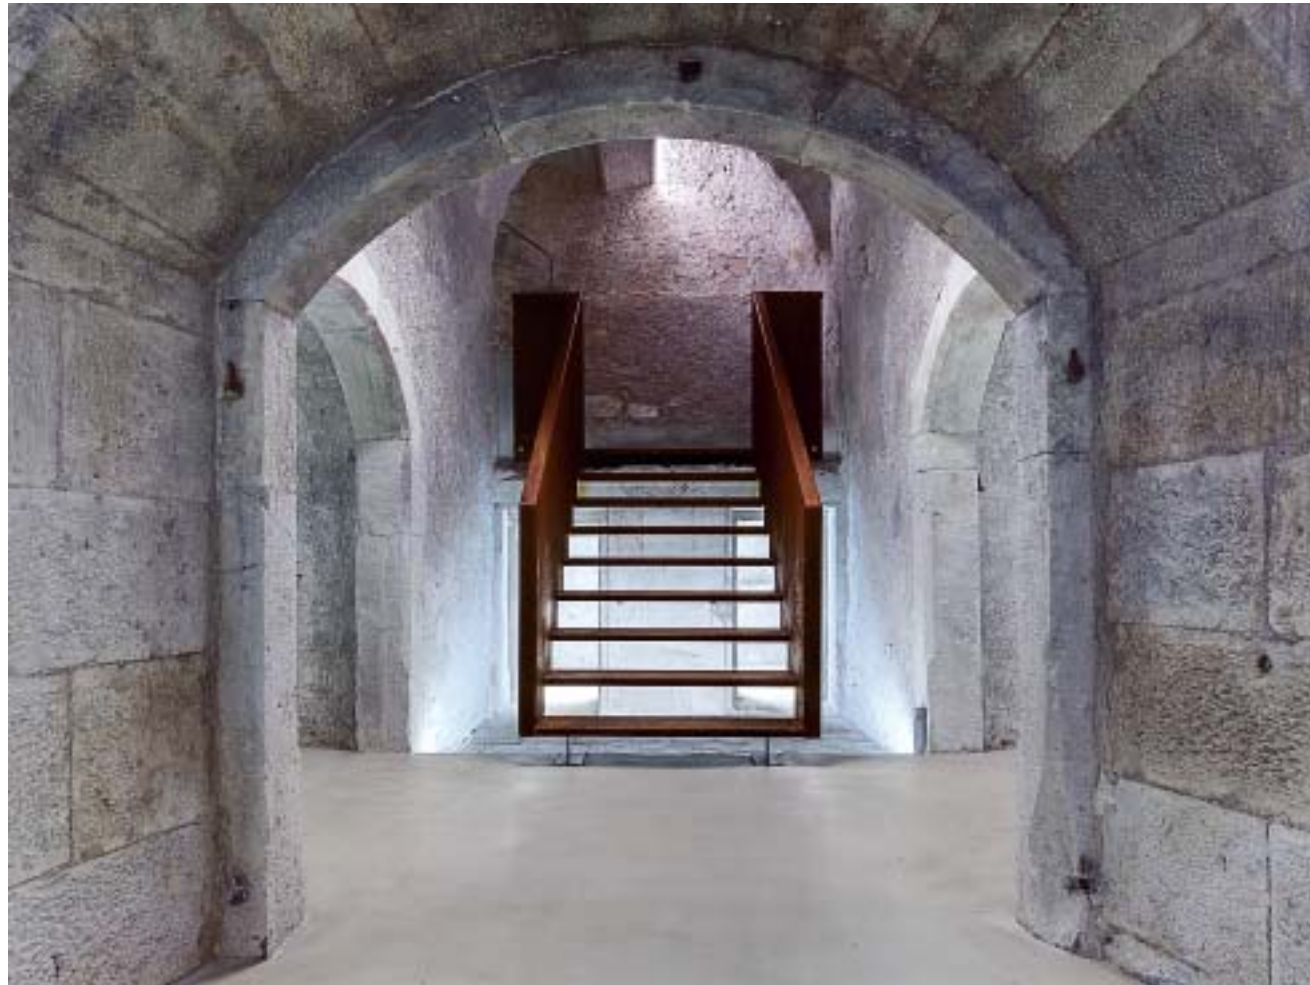
- ↑ 01 Für die neue Nutzung als Veranstaltungsraum brauchte der Keller eine repräsentative Erschließung. Eine scheinbar schwebende Cortenstahltrappe übernimmt den Job.
- 02 Die Fuge zwischen Boden und Wand dient als Auslassöffnung für die Lüftungsanlage. Gleichzeitig nimmt sie die indirekte Beleuchtung auf, mit der die Steinstruktur des alten Mauerwerks betont wird.

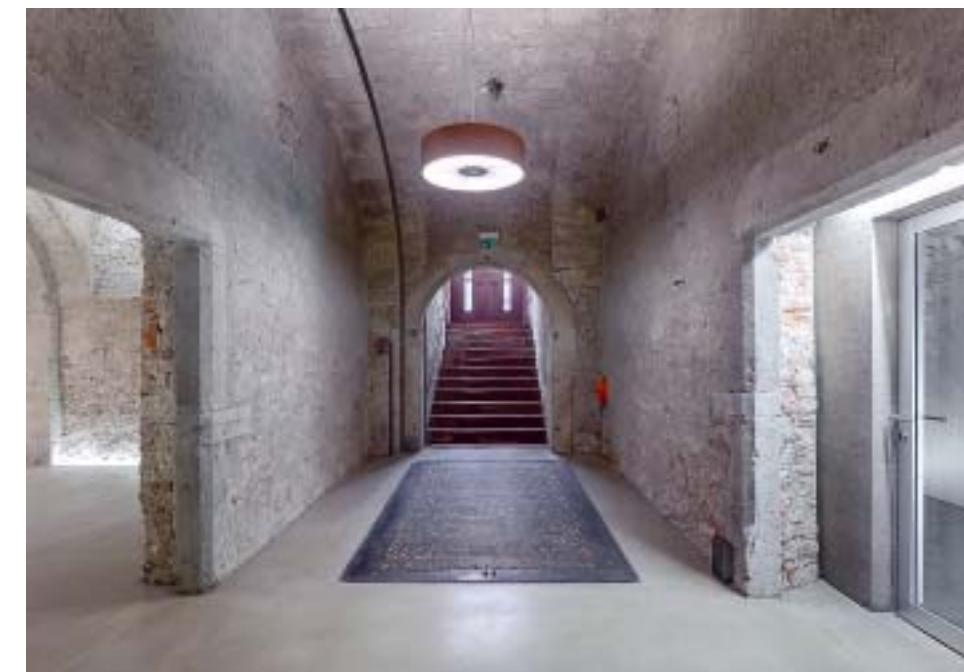
- ↑ 03 Neue Tiefenwirkung: Das dunkle Grau weicht nach hinten, das helle Beige drängt nach vorne – die Fassade wirkt plastischer.
- ↙ 04 Die perforierte Metallplatte im Kellerboden gibt den Blick auf einen unterirdischen Verbindungsgang frei.

Im Boden befand sich eine mit Brettern abgedeckte Öffnung, der Eingang zu einem unterirdischen Verbindungsgang, der einst zur benachbarten Brauerei führte. Um diesen Abgang sichtbar zu belassen, wünschte sich der Bauherr eine Abdeckung aus Glas. Die Architekten schlugen stattdessen eine individuellere Lösung vor: eine Stahlplatte, aus der Buchstaben so herausgefräst wurden, dass eine Art Gitter entsteht, das den Blick nach unten freigibt. Die Buchstaben ergeben einen Text

Über die rund 280 Jahre währende Geschichte des Bauwerks. Soll der unterirdische Gang einmal zu Wartungszwecken betreten werden, lässt sich die Stahlplatte ähnlich einer Zugbrücke über eine Seilwinde hochkurbeln. Wie bei allen anderen neuen Bauteilen im Keller blieb das Material der Platte roh und unbeschichtet, was gut zu den nackten Steinwänden passt. Auch die Treppe ins Erdgeschoss und die Abdeckung des Schachts für die Steigleitungen zeigen rohen Stahl, allerdings in Corten-Qualität. Aufzugsschacht und Toilettenwände schließlich präsentieren sich in unbedecktem Beton, dessen Grauton und steinerne Anmutung mit den grauen Muschelkalkgewölben korrespondieren.

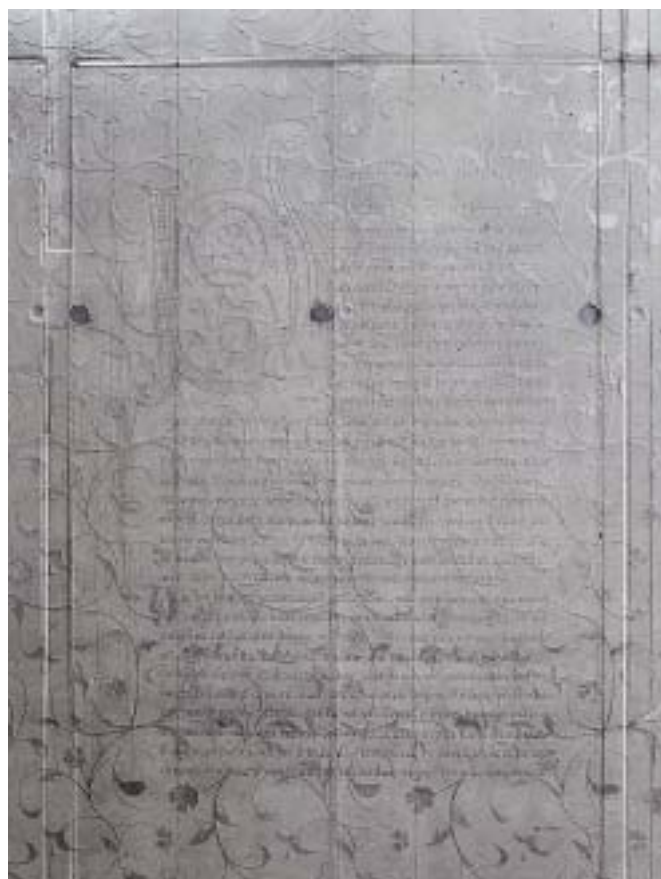
- ← 05 Dekor und Schrift im Beton nehmen Bezug auf die Geschichte des Gebäudes.
- ← 06 Ornamente im Beton des Aufzugsschachts sorgen dafür, dass er sich harmonisch in seine historische Umgebung einfügt, obwohl er klar als modernes Element erkennbar ist.
- ↑ 07 Dank eines Haus-im-Haus-Konzepts für die Toiletten mussten die alten Wände nicht aufgestemmt werden.
- ↑ 08 Veranstaltungssaal im zweiten Obergeschoss: Die hellen Stellen im Holzboden verweisen auf die früher dort stehenden Bücherregale der Hofbibliothek.

Damit die Natursteinwände möglichst unangetastet bleiben, sind die Toiletten nach dem Raum-im-Raum-Prinzip in den Keller eingestellt – mit Giebel und Satteldach bilden sie augenzwinkernd ein „Klohäuschen“ im ganz wörtlichen Sinne. Die Betonwände wurden rundum mit einem Ornament gestaltet, das die Ankerlöcher und das Raster der ablesbaren Schalttafelstöße überlagert: Der Beton zeigt unterschiedliche Oberflächen; auf leicht rauem Grund zeichnen sich gänzlich glatte Flächen ab, die ein vegetabiles Dekor ergeben. Es wurde auf verblüffend einfache Weise hergestellt, indem die Architekten schlicht eine entsprechend gemusterte Strukturtape in die Schalung einbringen ließen. Das Ornament ist dabei nicht irgendeine beliebige Form, sondern stammt aus der Erbauungszeit des Gebäudes – auf diese Weise versöhnt es den modernen Baustoff Beton mit seiner historischen Umgebung. Der Aufzugsschacht wurde genauso behandelt. Zusätzlich zu dem Ornament zielt dort allerdings in jedem Geschoss ein eingelassener Schriftzug die Oberfläche – immer mit Bezug zur Geschichte des Gebäudes. So können Besucher etwa einen Auszug aus dem Nibelungenlied, das einst in einer der ältesten erhaltenen Schriftfassungen in der Bibliothek aufbewahrt wurde, in Beton gegossen am Aufzug lesen. Was nach einem aufwendigen Herstellungsprozess klingt, ist erstaunlich preiswert: Da kein Sichtbeton, sondern lediglich herkömmlicher Konstruktionsbeton ausgeschrieben wurde, halten sich die Kosten in Grenzen.

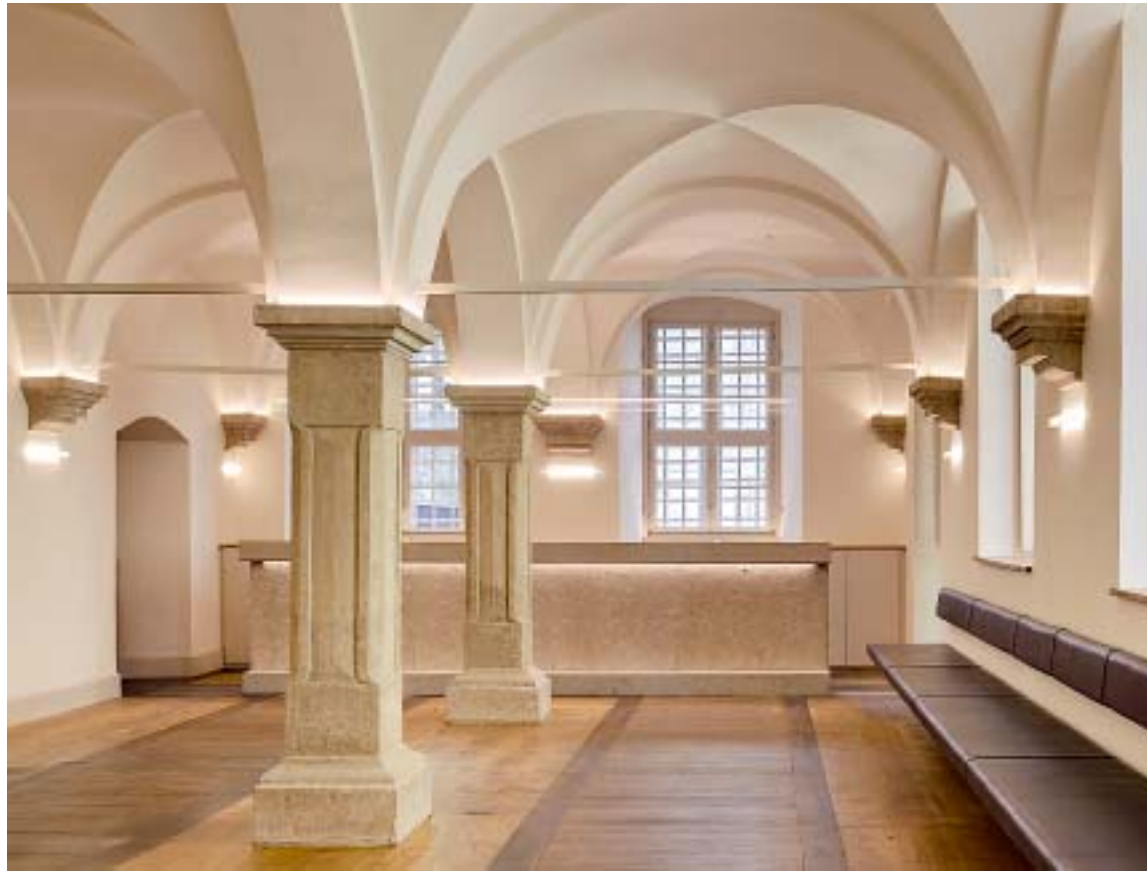
- ↑ 09 Das Restaurant im Erdgeschoss: Unauffällig platzierte LEDs strahlen die Gewölbe von unten an und setzen sie damit besonders in Szene.
- ↑ 10 Sprechende Bauteile: Beim Ausgang vom Restaurant zur Terrasse zeigen die Fensterflügel und die offene Schnittkante im Mauerwerk an, dass hier eine Brüstung herausgebrochen wurde.
- 11 Fenster in die Vergangenheit: Im Erdgeschoss hielten die Architekten ein Stück von Wand und Türstock frei von neuen Anstrichen. Dadurch lassen sich die historischen Oberflächen ablesen.

Wichtigster Raum im Hochparterre ist jedoch das Restaurant, das atmosphärisch von den vorhandenen alten Kreuzgratgewölben profitiert. Eine indirekte LED-Beleuchtung versteckt sich über Augenhöhe auf den steinernen Wandkonsolen und Pfeilerkapitellen und strahlt die Gewölbe von unten an. Um einen Zugang vom Gastraum zur neu angelegten Außenterrasse zu schaffen, musste eine Fensterbrüstung herausgebrochen werden. Der Schnitt durchs Mauerwerk ist sichtbar belassen und die alten Fensterflügel blieben hinter der Terrassentür erhalten, sodass der Eingriff in die historische Bausubstanz als solcher erkennbar wird.

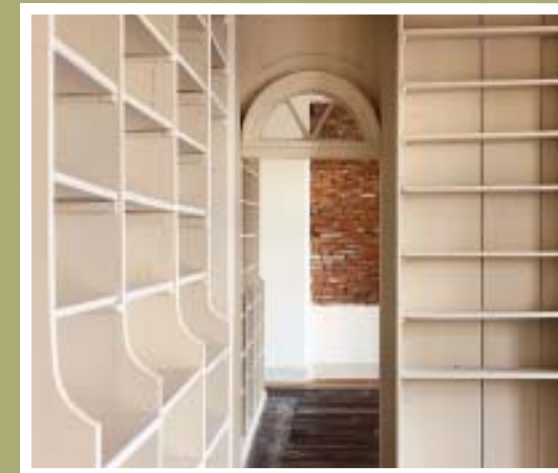
- ↓ 12 Die Lüftungsanlage im zweiten Obergeschoss versteckt sich hinter den alten Holzregalen. Als Luftauslassöffnung dienen Risse im Holz.

Auch bei der Integration der Haustechnik ließen sich die Architekten einiges einfallen, um das historische Flair der Räume nicht zu gefährden. Eine unsichtbar unter Putz verlegte Wandheizung macht störende Heizkörper überflüssig und spart wegen der niedrigen Vorlauftemperaturen Energie. Die in den Versammlungsräumen vorgeschriebene Lüftungsanlage ist nirgendwo zu sehen. Im Keller konnten die Wände und Gewölbe geschont werden, da sich die Lüftungsleitungen im neu eingebrachten Boden verbergen. Die Fugen zur Wand nehmen nicht nur eine Beleuchtung auf, sondern dienen gleichzeitig als Auslassöffnung: Auf der einen Seite des Raumes wird Luft eingeblasen, auf der gegenüberliegenden Seite abgesaugt. In den Obergeschossen sucht man Rohre oder Wandauslässe für die Lüftungsanlage ebenfalls vergeblich. Hier wurden die alten Bücherschränke ein wenig von der Wand abgerückt und die Leitungen dahinter angeordnet. Auf diese Weise erübrigte sich das Aufstemmen des historischen Mauerwerks weitgehend. Das Einblasen der Frischluft und das Absaugen der verbrauchten Raumluft erfolgen über die vorhandenen recht großen Risse in den Rückwänden der hölzernen Regale. Ob sich der in der Norm geforderte Luftwechsel damit sicherstellen lässt, wird sich zeigen. Sollte bei vollbesetzten Räumen die Luft einmal dick werden, so der Bauherr, könne man ja auch mal ein Fenster öffnen ...
